Los indicadores censales como herramienta para evaluar la vulnerabilidad social frente a la caída de ceniza volcánica. El caso de Villa La Angostura (Argentina) durante la erupción del Cordón Caulle 2011

Resumen

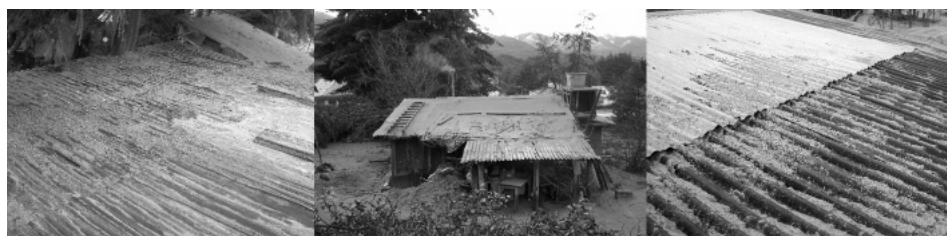
Figura 11. Los efectos de la ceniza en los techos de chapa de cartón. Villa La Angostura, Neuquén. 2011. Fuente: gentileza del Comando de Operaciones en Emergencias (COE) de Villa La Angostura.

Durante la emergencia volcánica generada por la erupción del Cordón Caulle, se conformó un grupo del Ejército que fue destinado a la limpieza, reparación y apuntalamiento de techos (Fig. 11). La mayor parte del trabajo de este grupo¹¹, con más de una veintena de casas asistidas, se concentró en los barrios El Mallín (6 viviendas), Las Piedritas (5 viviendas), Calafate (4 viviendas) y Norte (3 viviendas) y, en menor orden, en los barrios Peumayen, Epulafquen, Los Volcanes, Las Margaritas, Villa Correntoso y Las Balsas (todos ellos con una vivienda).
