LOS ENSAYOS DE MATERIALES COMO FACTOR DE SEGURIDAD EN LAS CONSTRUCCIONES METÁLICAS UNIDAS POR SOLDADURA

Por el profesor contratado Ing^o VLADIMIR VILHALM

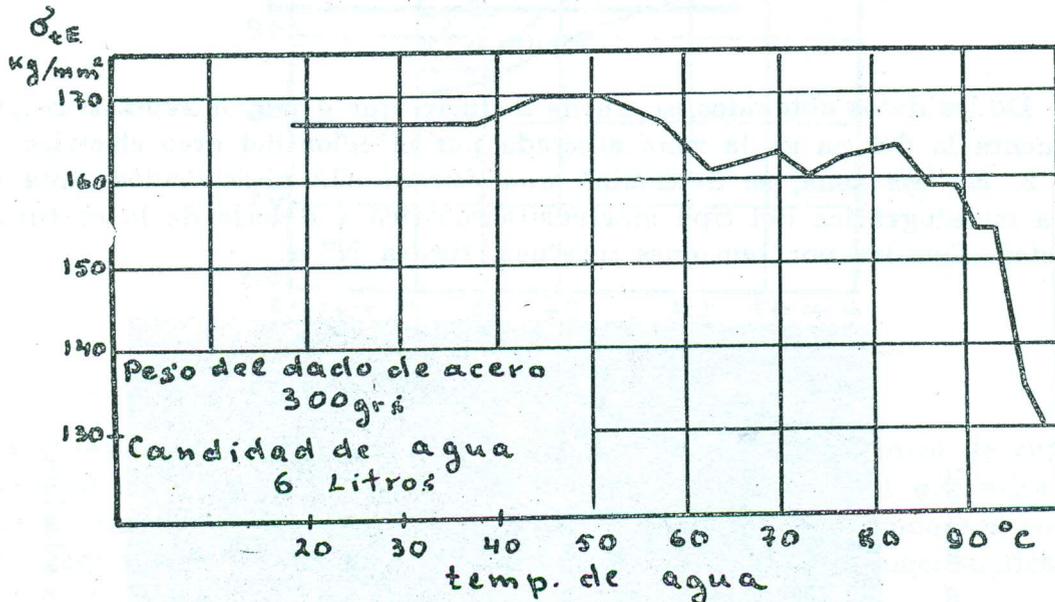
Figura N° 2

Teniendo muy en cuenta, las fallas destructivas de puentes soldados con «acero 52» en Alemania y también en Bélgica, se dedicó sumo cuidado a la elección de los materiales y al proceso de soldadura. En primer lugar se ensayó la sensibilidad del «acero 52» al temple, observando que éste era más sensible que el empleado en la construcción del puente de Berlín - Zoo. Los resultados del ensayo de resistencia de ruptura después del temple en agua a diferentes temperaturas, se indican en la figura N° 2.

Debido a la sensibilidad al temple por enfriamiento con agua, demostrado en la figura anterior, no se puede dar una idea correcta del mismo grado de temple durante el proceso de soldadura, que modifica por conductividad térmica del acero, por lo que fué necesario preparar probetas a tal efecto con chapas de 13, 20, 28, 42, 50 mm. de espesor. A la superficie de las chapas, se les hizo una costura por soldadura, seccionándolas perpendicularmente a la dirección de la misma a los efectos de determinar la dureza Brinell, en varios lugares de la sección transversal; figura N° 3 y tabla N° 12:

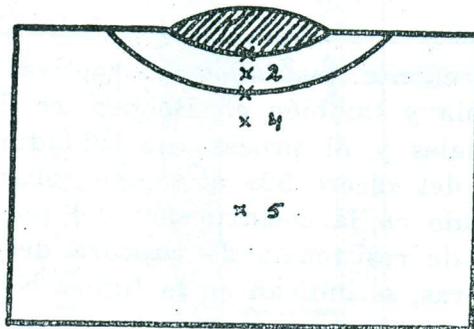
Figura N° 3

Dureza Brinell

Espeor	1	2	3	4	5
13 mm.	260	273	208	192	185
20 mm.	235	323	214	182	182
28 mm.	260	337	214	195	195
42 mm.	285	409	248	198	198
50 mm.	235	415	248	216	195

De los datos obtenidos, se puede deducir, que a mayor espesor de probeta, aumenta la dureza en la zona afectada por el calor del arco eléctrico; punto N° 2. En esa zona, se determinó una dureza 415 observándose una estructura metalográfica del tipo martensitatroostica y debajo de la costura, unas grietas causadas por tensiones internas, figura N° 4.

Como puede observarse, de los puntos ensayados, en la figura N° 6 373 Brinell y anterior, tabla N° 12, figura N° 3 para espesores de 42 mm. zona Número 2).

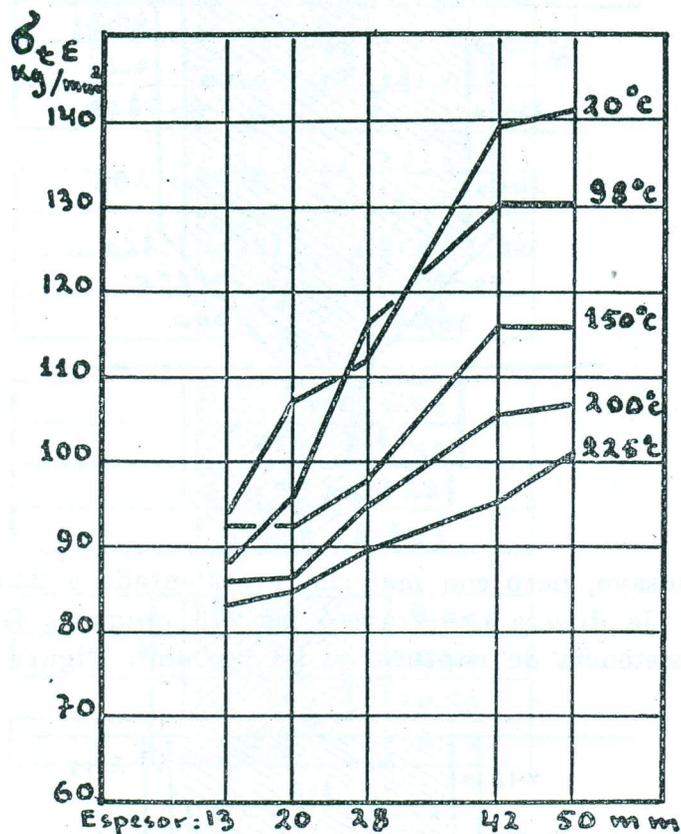
Figura N° 5

La única posibilidad de disminuir la dureza consistió en precalentar el material antes de soldar. La influencia de la temperatura de precalentamiento sobre la dureza de la zona peligrosa puede verse en la figura N° 5. El precalentamiento se hizo mediante un electrodo de grafito de 15 mm.

En consecuencia, debido a los resultados obtenidos se resolvió precalentar el material antes de soldar a una temperatura de 200 a 225° C. con el objeto de eliminar la formación de estructura mertencítica, que disminuye al mismo tiempo, las tensiones internas.

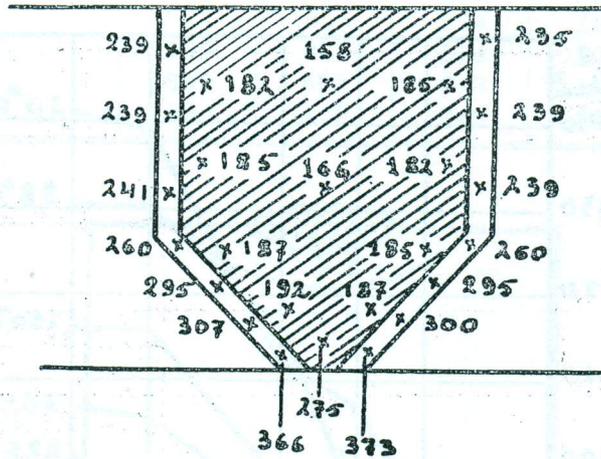
Figura N° 6

¿Qué influencia tiene el calor aportado por el arco por las distintas costuras en la primera zona influenciada? ¿Podrá suponerse una disminución de la dureza en esta primer zona? Para comprobación y contestar a la pregunta, se han tomado dos planchas de 42 x 100 x 300 mm. y se soldaron sin precalentar ni enfriar la probeta, de tal modo, que la temperatura de las piezas unidas por soldadura, al final del proceso, se elevó a una temperatura de > 300°C. Después de cortar normalmente la probeta y ensayar su dureza según Brinell en la sección transversal, se observó que la influencia de este calor aportado sucesivamente en las costuras, era mínimo. Figura N° 6.

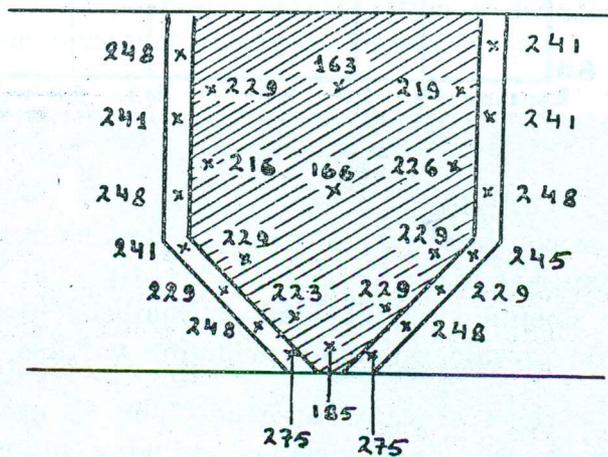
Figura N° 7

El mismo ensayo, pero con material precalentado a 225° C. ha dado mejores resultados: la dureza no atravesó las 275 unidades Brinell que corresponde a una resistencia de ruptura de 98 kg/mm². Figura N° 7.

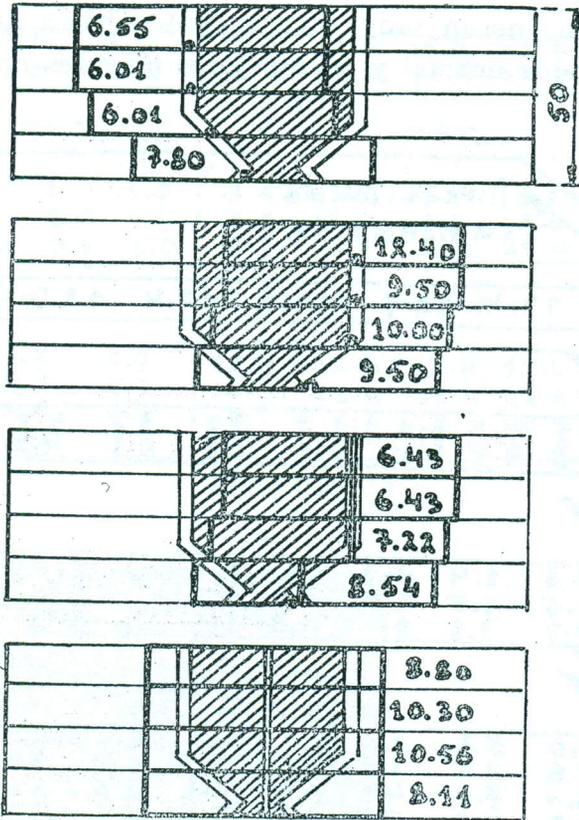
Figura N° 8

Sometido el mismo procedimiento al control de tenacidad en los lugares peligrosos que corresponden a la zona influenciada por el calor del arco eléctrico se verificó la resistencia al choque según Mesnager de modo que la ranura de cada probeta coincida con la zona de influencia del arco. Figura N° 8.

En dicha figura se han representado las cifras correspondientes a la resistencia al choque en kg.m/cm². para los diferentes lugares de la ranura en sección transversal y longitudinal.

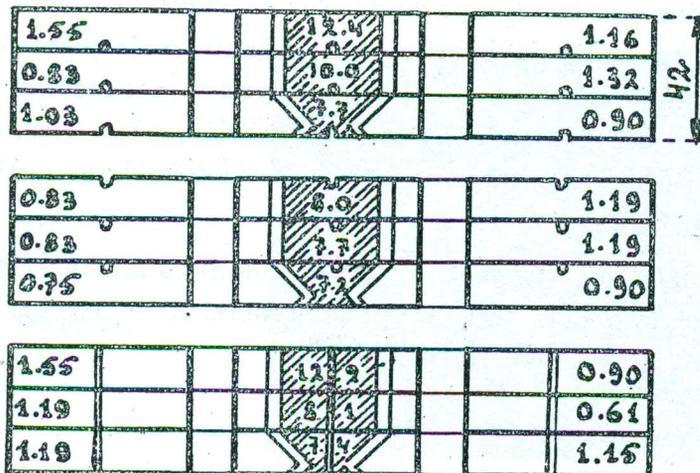
Figura N° 9

Simultáneamente se determinó la resistencia al choque del mismo material cerca de la soldadura y se observó que las propiedades en este sentido eran bajas. Figura N° 9.

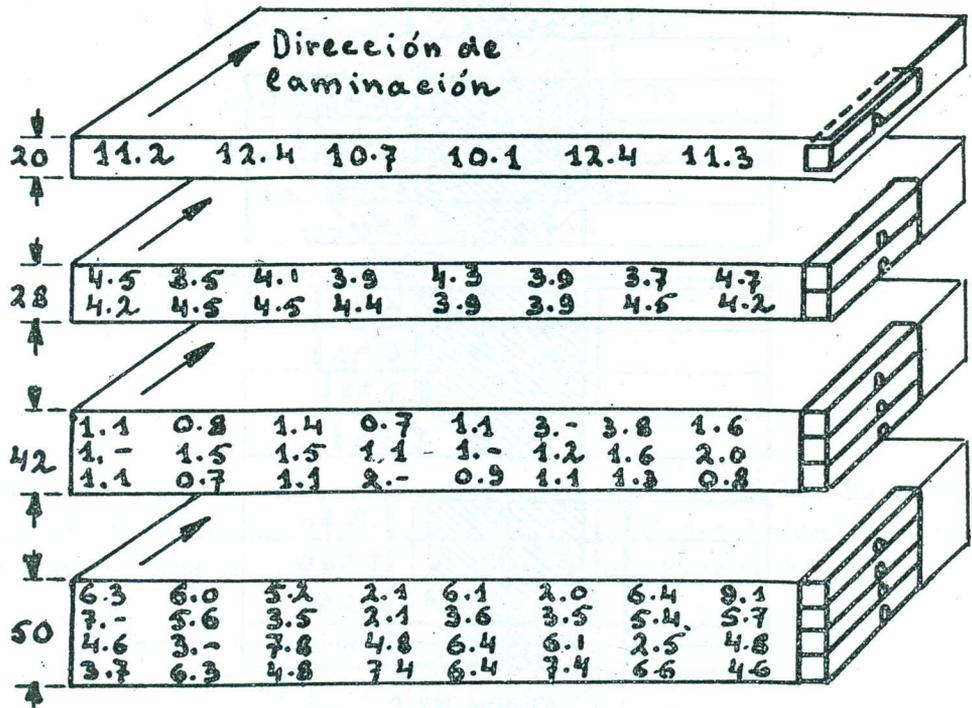
Figura N° 10

Para comprobar este fenómeno poco deseable y constatar si se debe a un «envejecimiento» del acero laminado, se han realizado iguales ensayos con material que no había sido soldado anteriormente — «material virgen». Los resultados del ensayo fueron muy sorprendentes hasta espesores de 20 mm. con resistencia al choque normal y en espesores mayores muy bajo. Fig. N° 10.

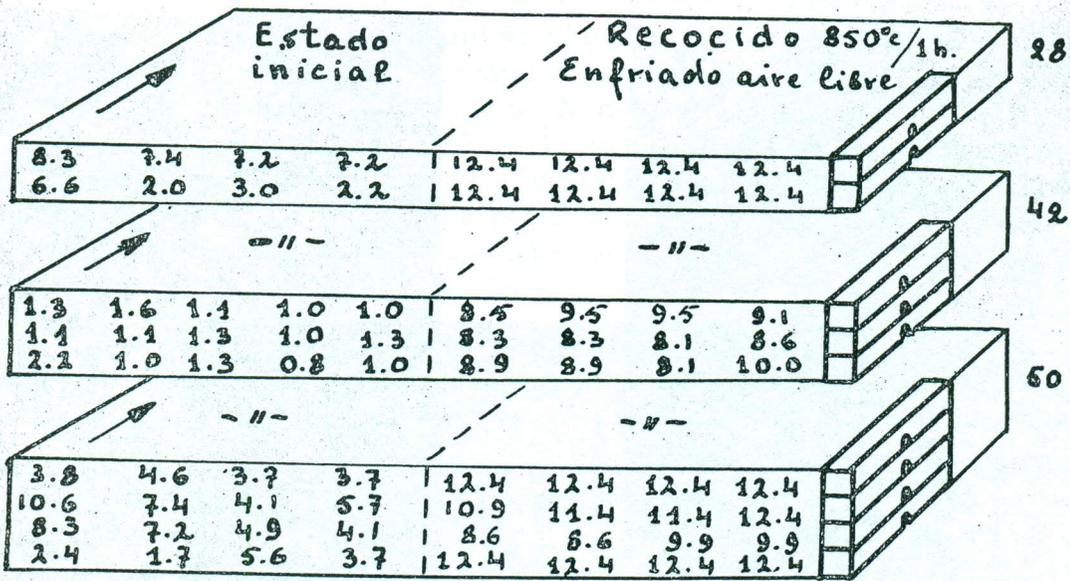
Figura N° 11

Con un tratamiento término consistente en recocer a 850° C. y enfriamiento al aire libre, se ha comprobado que la menor resistencia al choque era causada por un tratamiento insuficiente durante o después de la laminación. Por tal motivo una parte del material ensayado en cantidad de 60 toneladas no se aceptó para ser utilizado en la construcción. Los resultados del ensayo al choque con tratamiento término según las condiciones indicadas dieron las cifras que se indican en la figura N° 11.

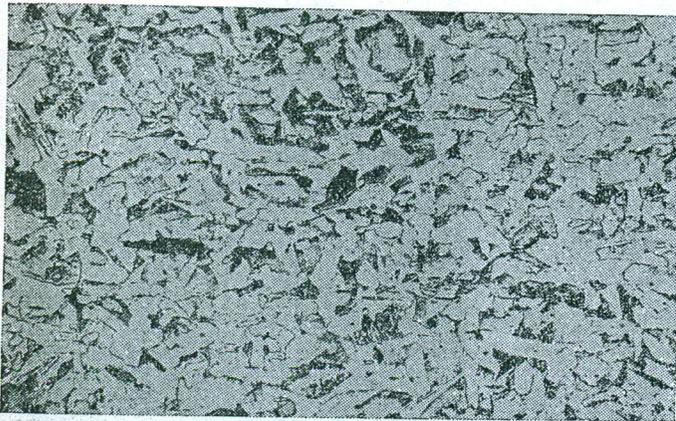
Figura N° 12

Sin tratamiento térmico.
Resistencia al choque
3,7 kg.m/cm².

Las estructuras metalográficas correspondientes al material ensayado antes y después del tratamiento térmico pueden observarse en las microfotografías de las figuras 12 al 17, con 100 aumentos.

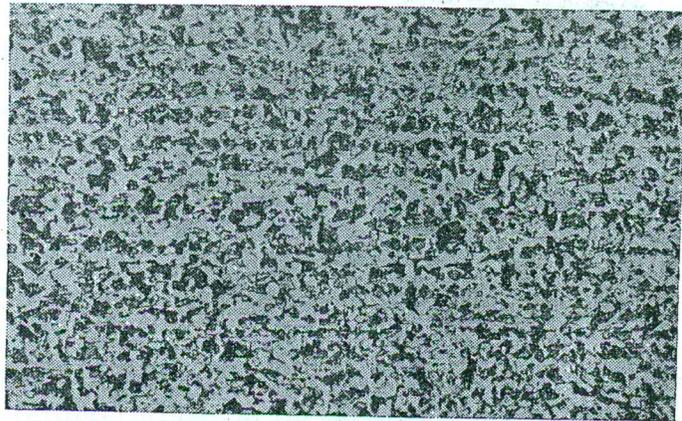
Figura N° 13

Con tratamiento térmico.
Resistencia al choque
12,4 kg.m/cm².

Espesor de la chapa 28 mm.

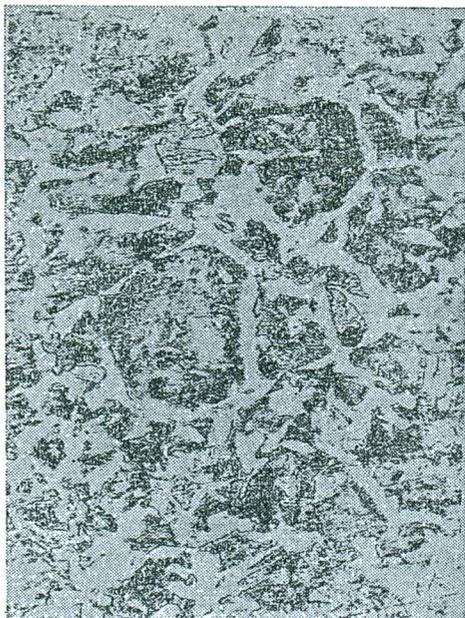
Figura N° 14

Espesor de la chapa 42 mm.

Sin tratamiento térmico.

Resistencia al choque 1,0 kg.m/cm².

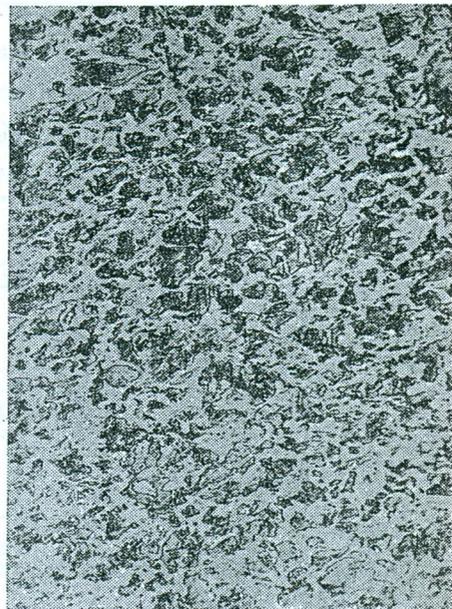
Figura N° 15

Con tratamiento térmico.

Resistencia al choque 9,1 kg.m/cm².

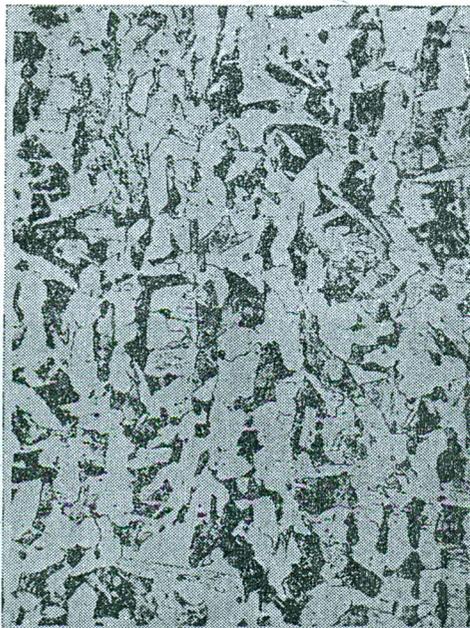
Figura N° 16

Espesor de la chapa 50 mm.

Sin tratamiento térmico.

Resistencia al choque 5,7 kg.m/cm².

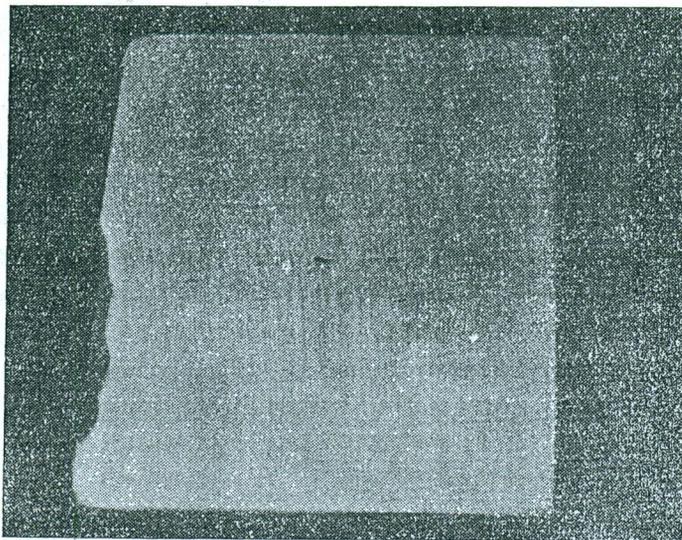
Figura N° 18

Después de recocer el material se controlaba por observación de superficie y se ha determinado que algunas planchas ofrecen grietas en sus lados, las que eran invisibles antes del tratamiento térmico. El control de la profundidad de las grietas mediante rayos X determinó un máximo de 100 mm. en la profundidad y en general, de 2 hasta 10 mm. En todos los casos las grietas separaron la plancha en dos partes delgadas, pero siempre en una dirección paralela a la de la superposición. Esta repartición de grietas no es peligrosa, pero no obstante las planchas con más de 5 grietas se reemplazaban por material nuevo. Figura N° 18.

Grietas en la plancha de 50 mm. de espesor con aumento 50 x.

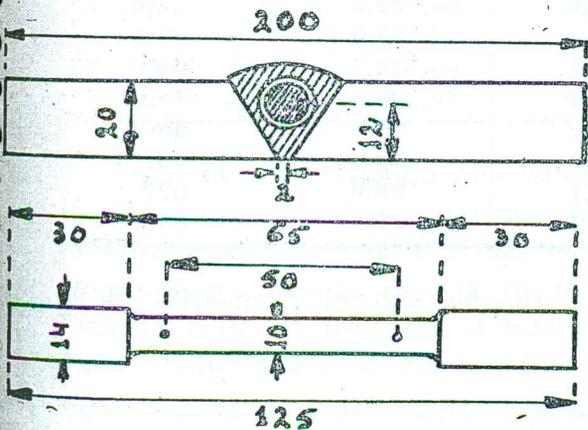
Figura N° 19

Este ensayo de varillas comprende la preparación del material soldado puro y las probetas se utilizan en la determinación de la resistencia al choque. Figuras 19 y 20.

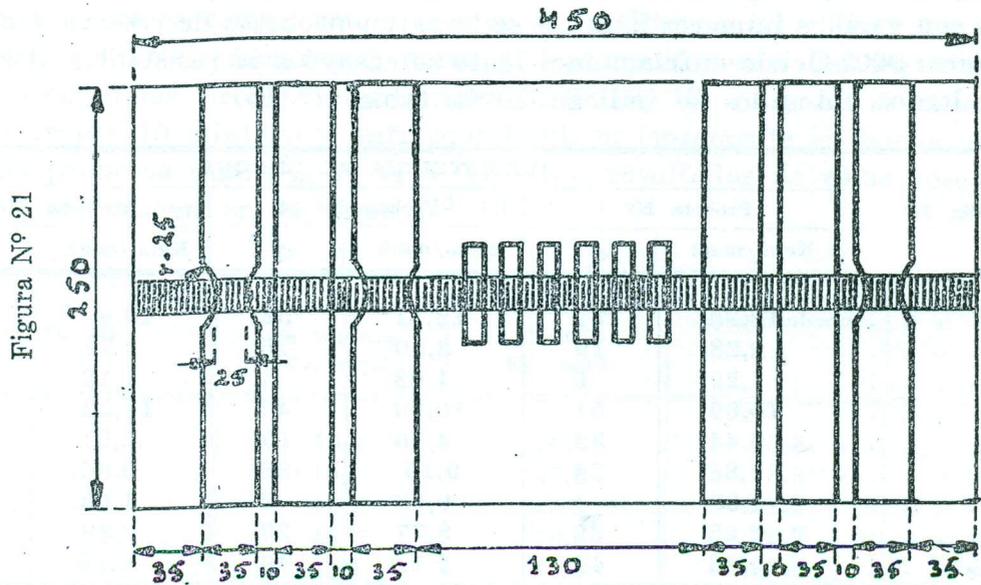
Las formas en que se prepararon dichas probetas se indican en las figuras 21 y 22.

Probetas preparadas para ser sometidas a los ensayos de tracción, flexión y choque.

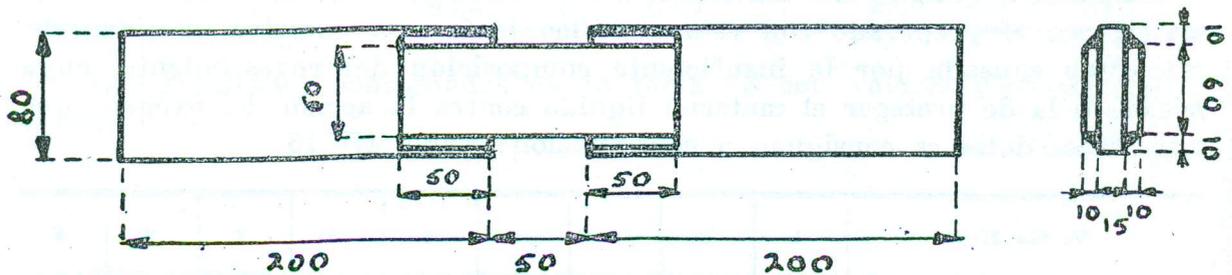
Figura N° 22

Probetas preparadas para ser sometidas al ensayo de resistencia al corte.

Las probetas se soldaron con varilla N° 1 en tres posiciones; indicándose con H posición horizontal; con V posición vertical y con S sobre la cabeza.

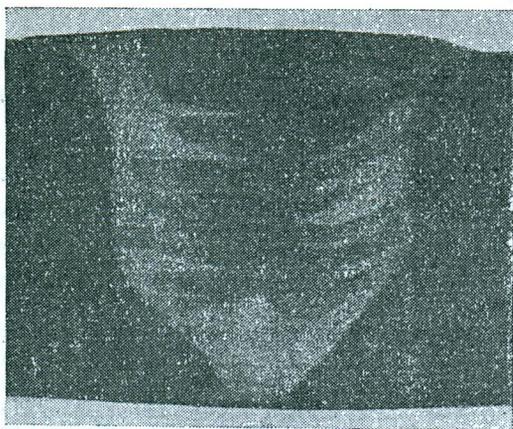
Figura N° 23

En las figuras 23 y 24 se indican las macroestructuras de secciones transversales de chapas de 42 mm. soldadas en posición vertical y sobre la cabeza.

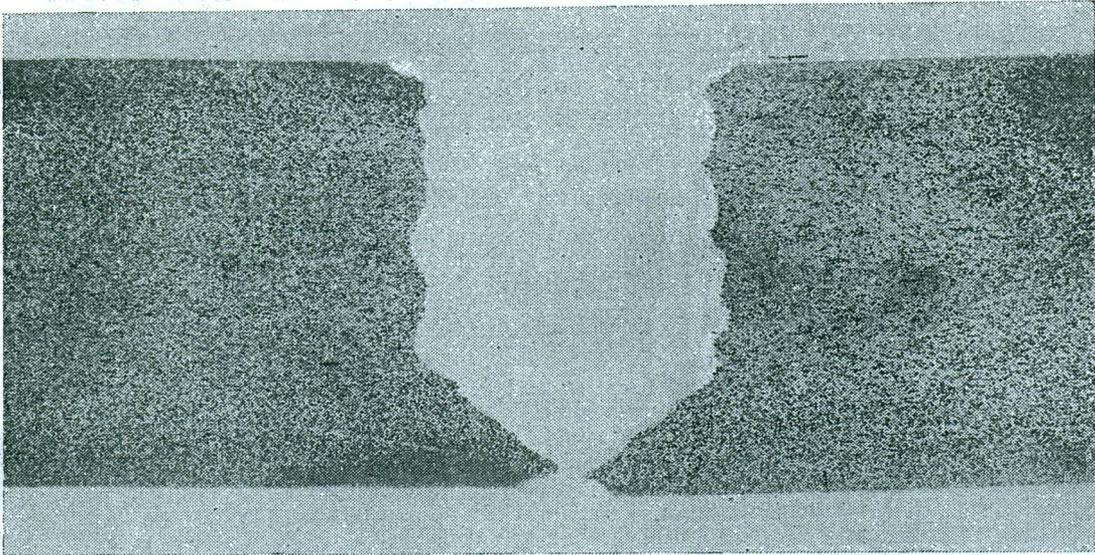
Figura N° 26

La figura N° 26 muestra un ensayo de impureza del material determinado por el método de Baumann, donde se puede apreciar que el material de aporte está en perfectas condiciones.

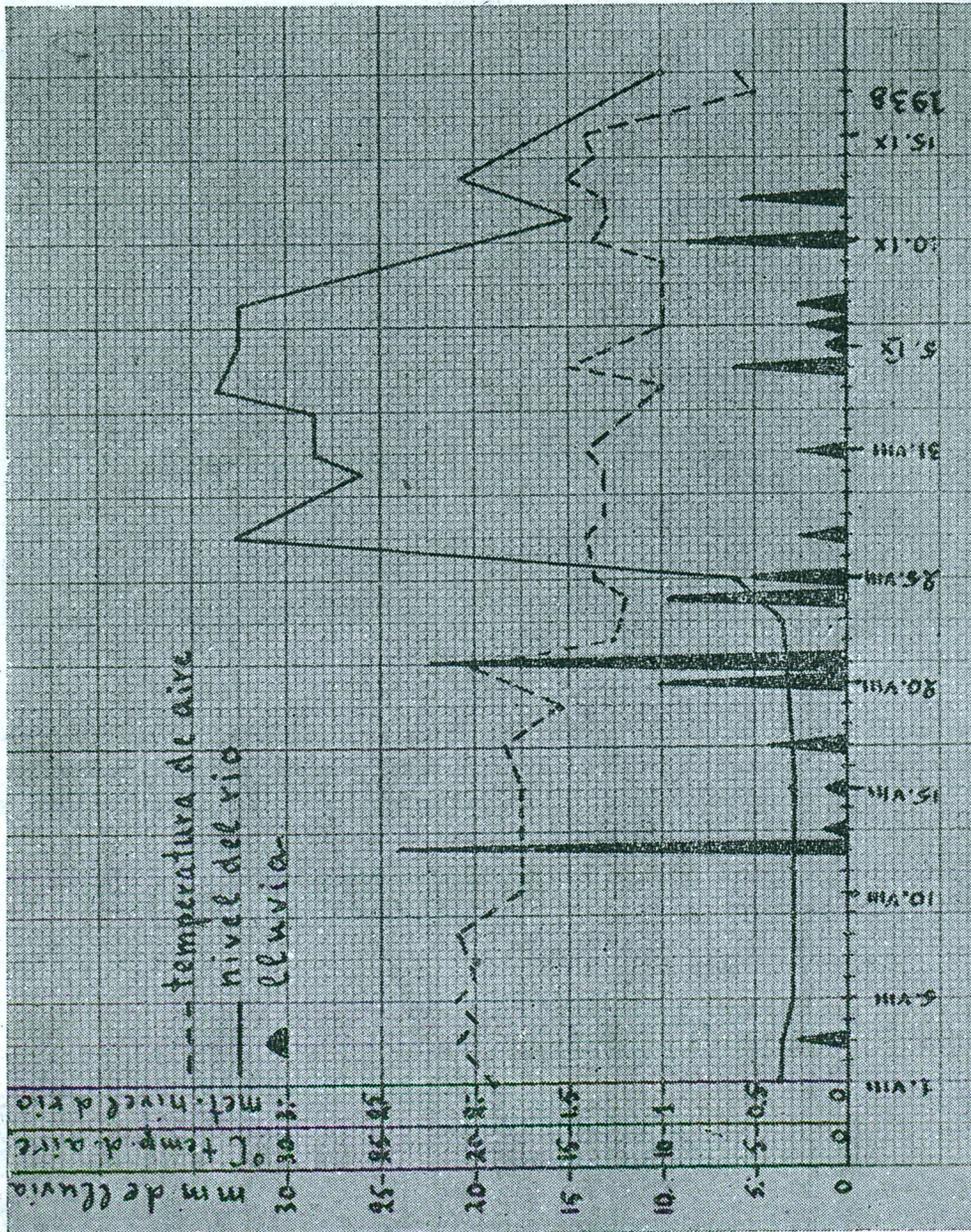
Figura N° 30

Las condiciones climáticas no fueron muy favorables durante el montaje: el día 3 de septiembre de 1938 la creciente del río subió más de 3,50 metros sobre el nivel normal y destruyó una parte de los apoyos de madera. El diagrama de las condiciones climáticas se puede ver en la figura N° 30.

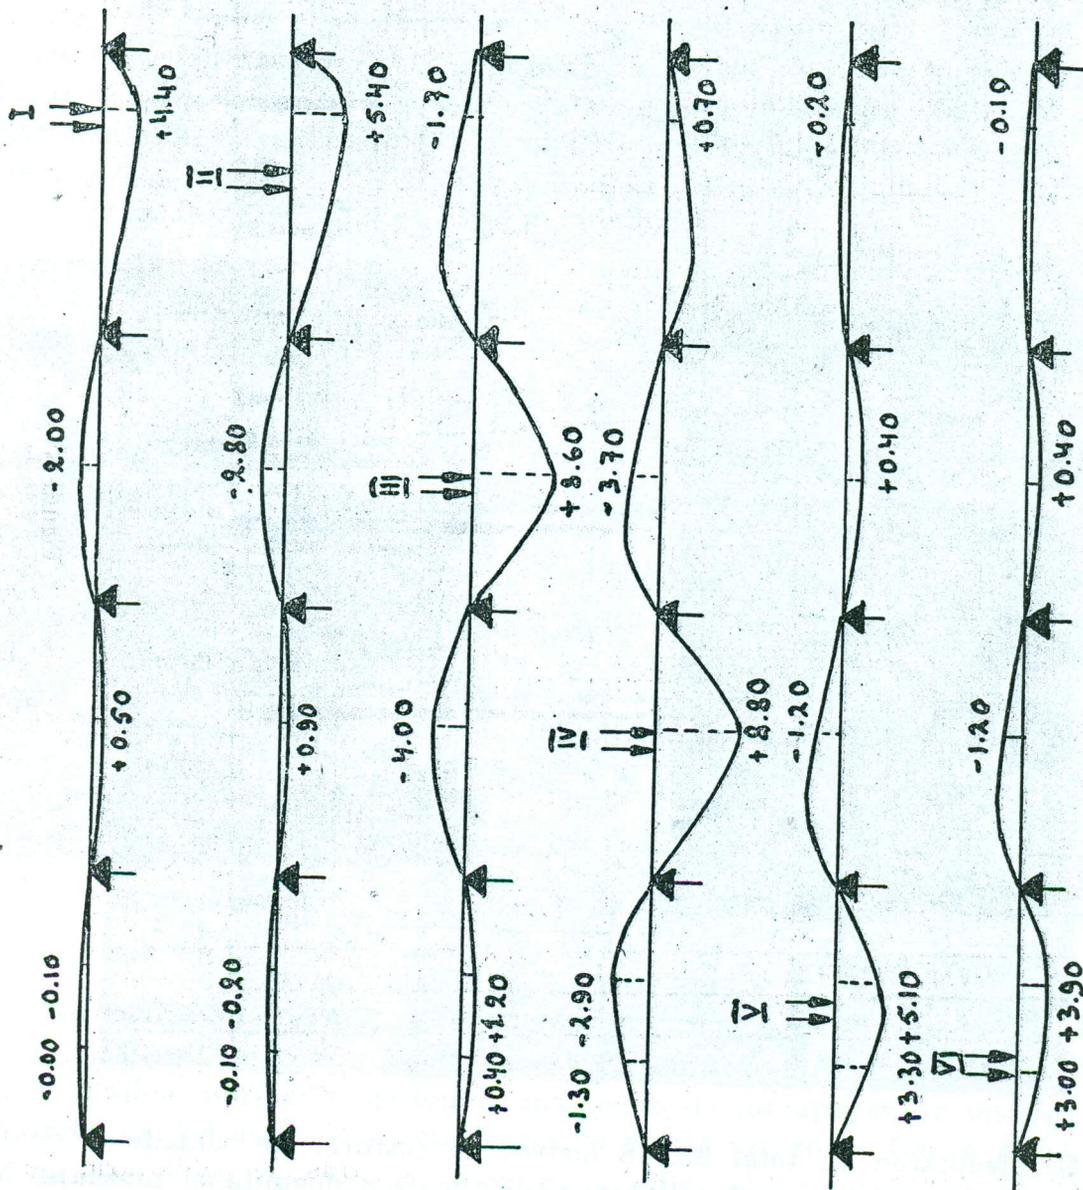
Figura N° 31

El ensayo del puente terminado se realizó por técnicos del Ministerio de Obras Públicas el día 20 de diciembre de 1938 a una temperatura de 18º C bajo cero. Las cargas suministradas al puente, para su ensayo, se efectuaron con un coche de 8,95 toneladas y un tractor a vapor de 16 toneladas. Los resultados del ensayo fueron ampliamente satisfactorios, ya que

la flecha teórica calculada en 10 mm., resultó solamente 8,8 mm. La repartición de las tensiones, durante el ensayo, con 16 toneladas, se puede ver en el diagrama de la figura N° 31
